## Fotocollage 3 Dak

MJOP VvE Hobbemakade 28 Amsterdam

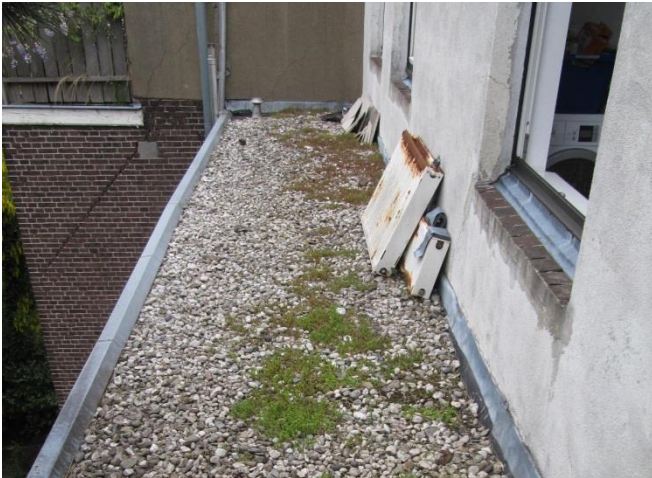
Foto 1: Radiatoren, tegels en groen op dak aanwezig, dit afvoeren

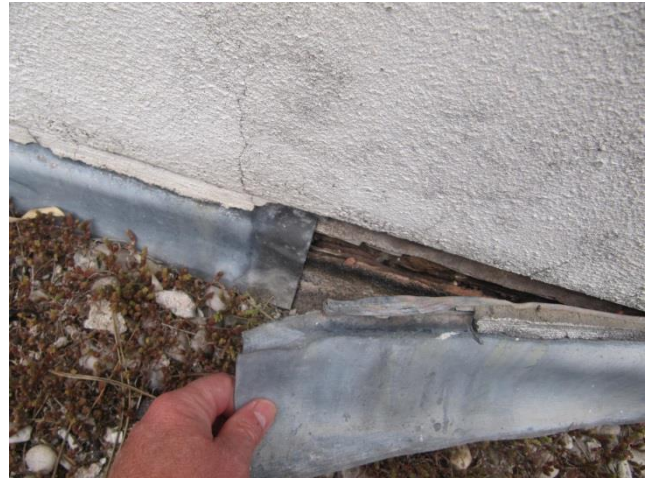
Foto 2: Voetlood ligt los, opstand is te laag met kans op lekkage

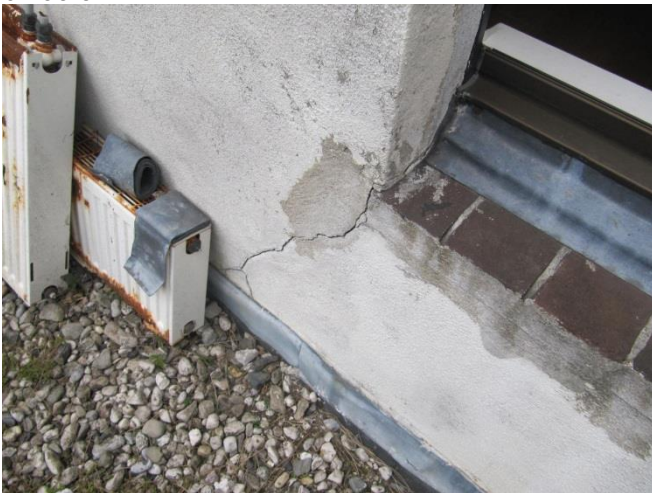
Foto 3: Scheuren in gevel op plat dak, raamdorpelstenen staan open, coating geheel verouderd.

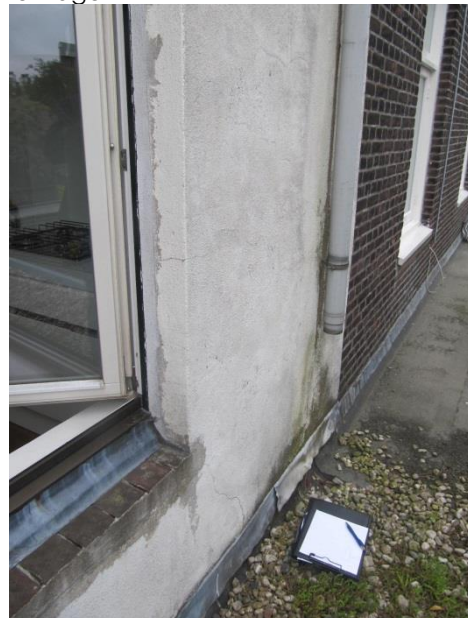
Foto 4: Hemelwaterafvoer, deel ontbreekt

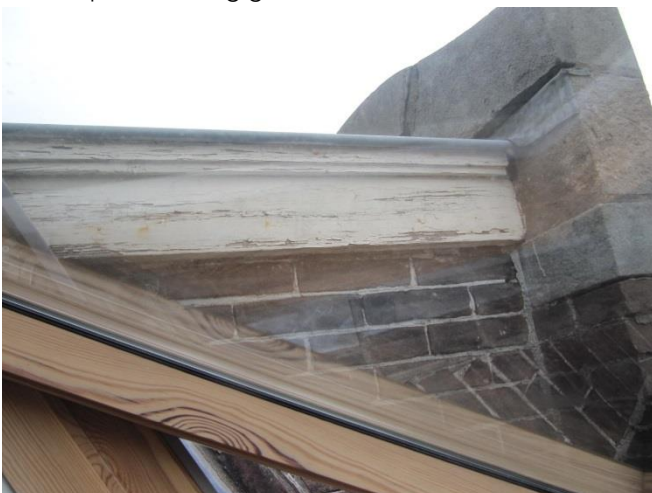
Foto 5: zicht op houten dakranden, schilderwerk noodzakelijk
