**Gemeente  
Amsterdam**  
Centrum

## **Casco-funderingsonderzoek Plantage Doklaan 36**

7 juli 2015  
55-14-0074  
Directie Toezicht en Handhaving

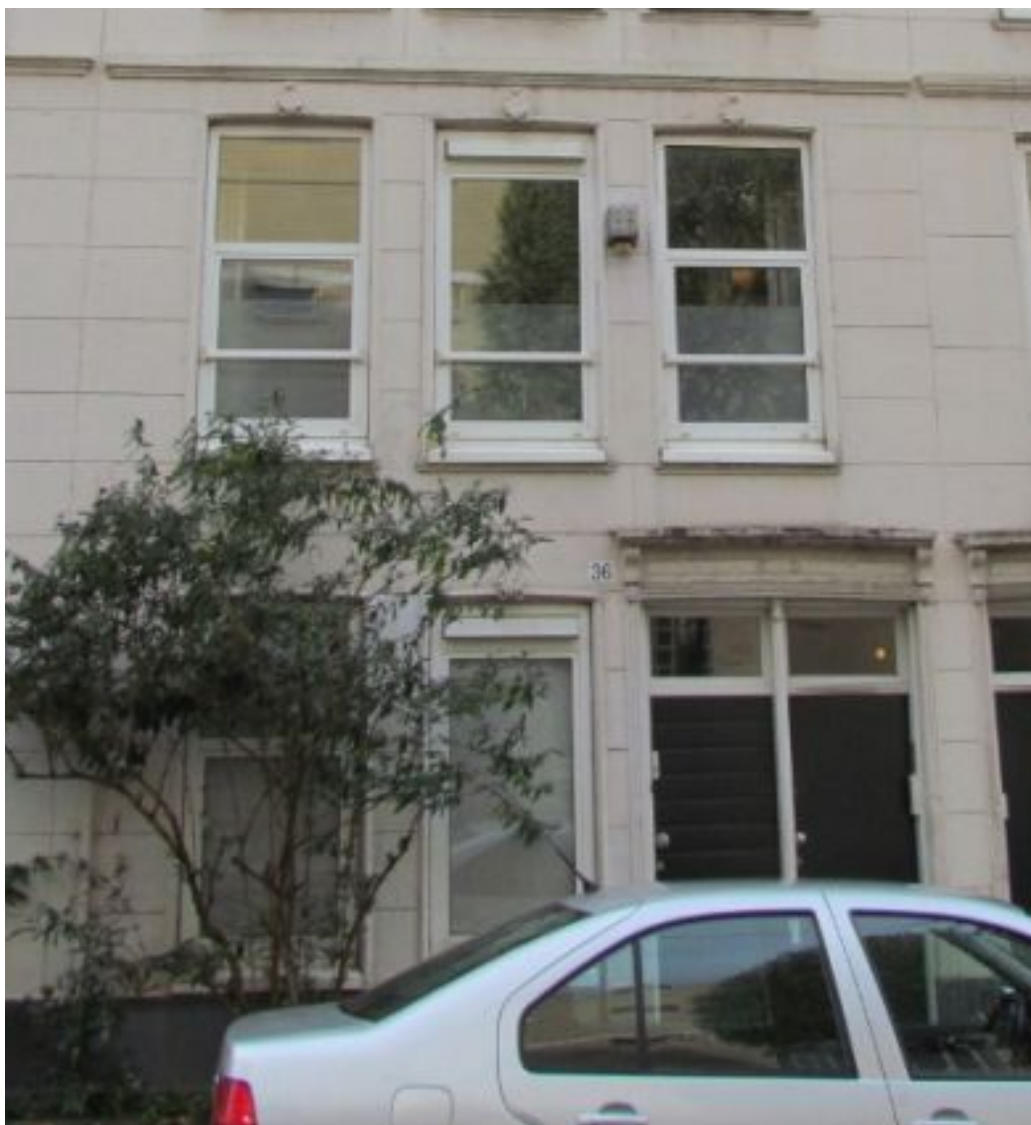
De kwaliteit van het metselwerk is redelijk en het pleisterwerk is kwalitatief matig. Er is scheurvorming geconstateerd in het pleisterwerk ter hoogte van de eerste, de tweede en de derde verdieping, in de borstweringen en de penanten (zie scheurtekening op blz.15).

1. het pleisterwerk van de voorgevel ter hoogte van de eerste, de tweede en de derde verdieping is gescheurd en moet worden hersteld. (art.BB 3.25 (best. bouw, afdeling 3.5));
2. het metselwerk in de voorgevel ter hoogte van de eerste, de tweede en de derde verdieping is gescheurd en moet worden hersteld. (art.BB 2.6 (best. bouw, afdeling 2.1));

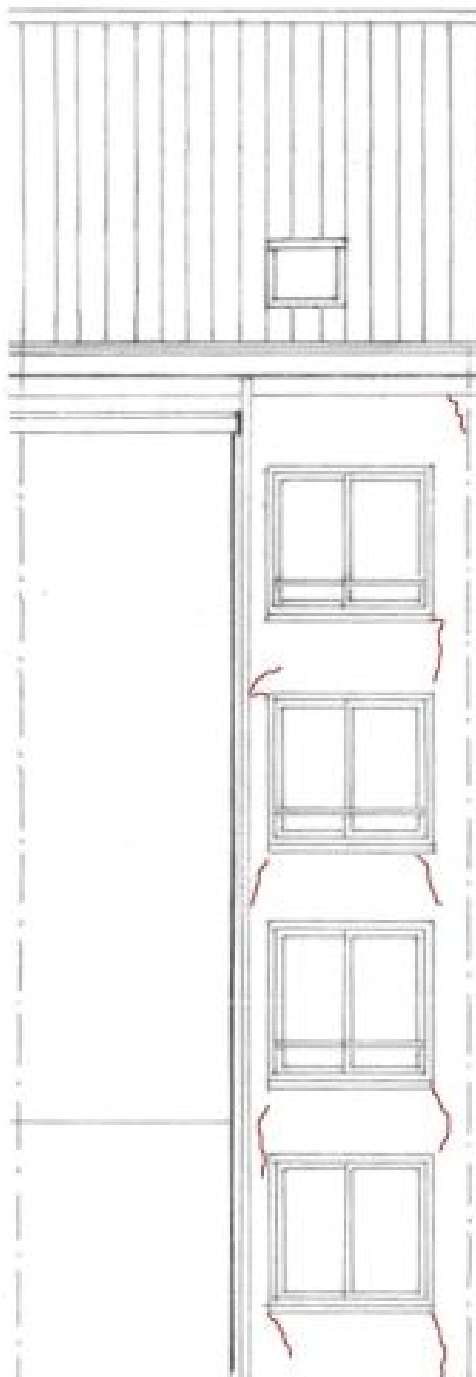
Er is scheurvorming geconstateerd ter hoogte van alle verdiepingen, in de penanten en de borstweringen (zie scheurtekening hieronder).

1. het pleisterwerk van de achtergevel ter hoogte van de begane grond, de eerste, de tweede en de derde verdieping is gescheurd en moet worden hersteld. (art.BB 3.25 (best. bouw, afdeling 3.5));
2. het metselwerk in de achtergevel ter hoogte van de begane grond, de eerste, de tweede en de derde verdieping is gescheurd en moet worden hersteld. (art.BB 2.6 (best. bouw, afdeling 2.1));

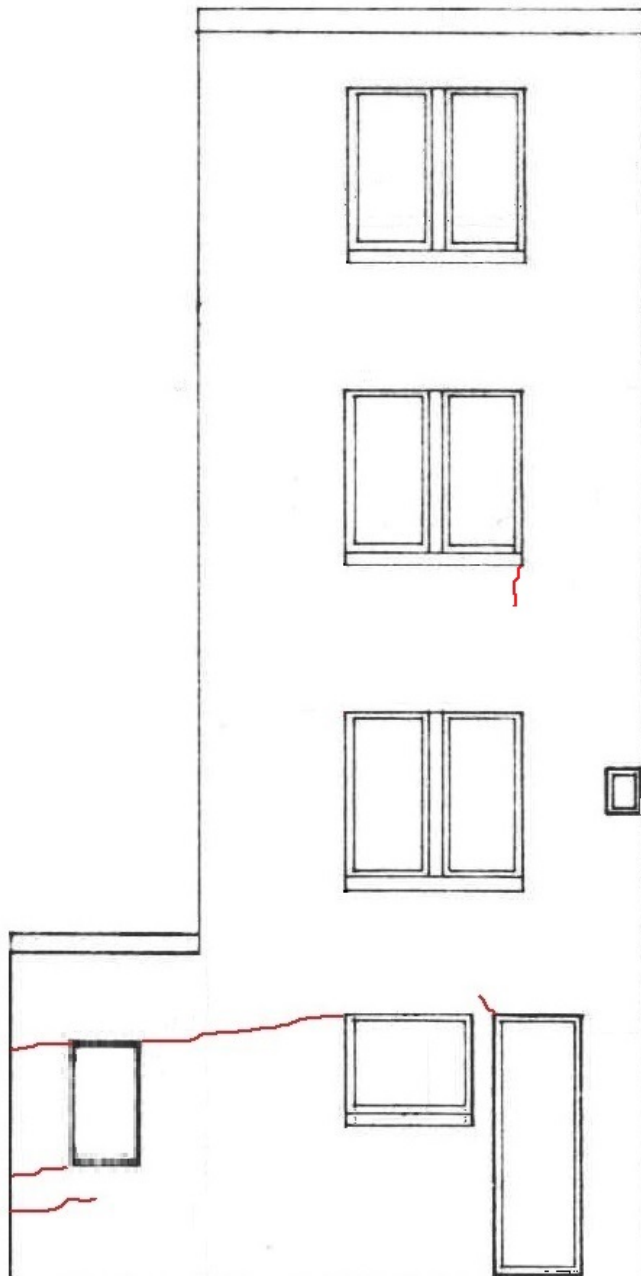
zijgevel uitbouw

Er is scheurvorming geconstateerd ter hoogte van de eerste en de tweede verdieping, in de borstweringen (zie scheurtekening hieronder).

1. het pleisterwerk van is gescheurd ter hoogte van de begane grond en tweede verdieping en moet worden hersteld. (art.BB 3.25 (best. bouw, afdeling 3.5));
2. het metselwerk in de rechterzijgevel van de uitbouw ter hoogte van de begane grond en de tweede verdieping is gescheurd en moet worden hersteld. (art.BB 2.6 (best. bouw, afdeling 2.1));

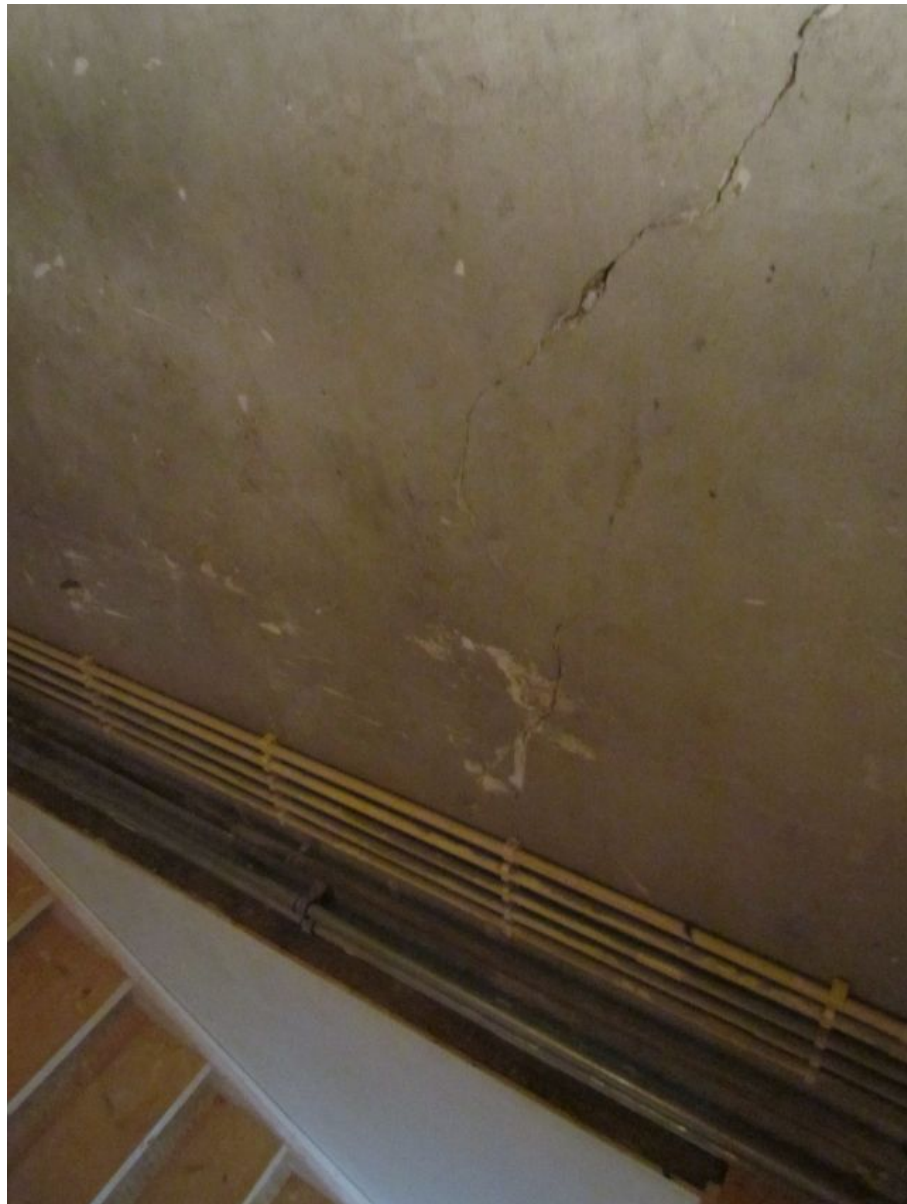
Inpandig is ter hoogte van de zolderverdieping ter plaatse van de gemetselde invulling tussen de spanten scheurvorming waargenomen (zie foto hieronder).

1. de scheidingswand op de zolderverdieping ter plaatse van de gemetselde invulling tussen de spanten is gescheurd en biedt onvoldoende weerstand tegen branddoorslag (art.BB 2.87 (best. bouw, afdeling 2.10)) en moet zodanig worden aangepast dat de materialen van de samenstellende onderdelen danwel de bekleding een weerstand tegen branddoorslag van ten minste 30 minuten heeft. (art.BB 2.81 (verbouw, afdeling 2.10));

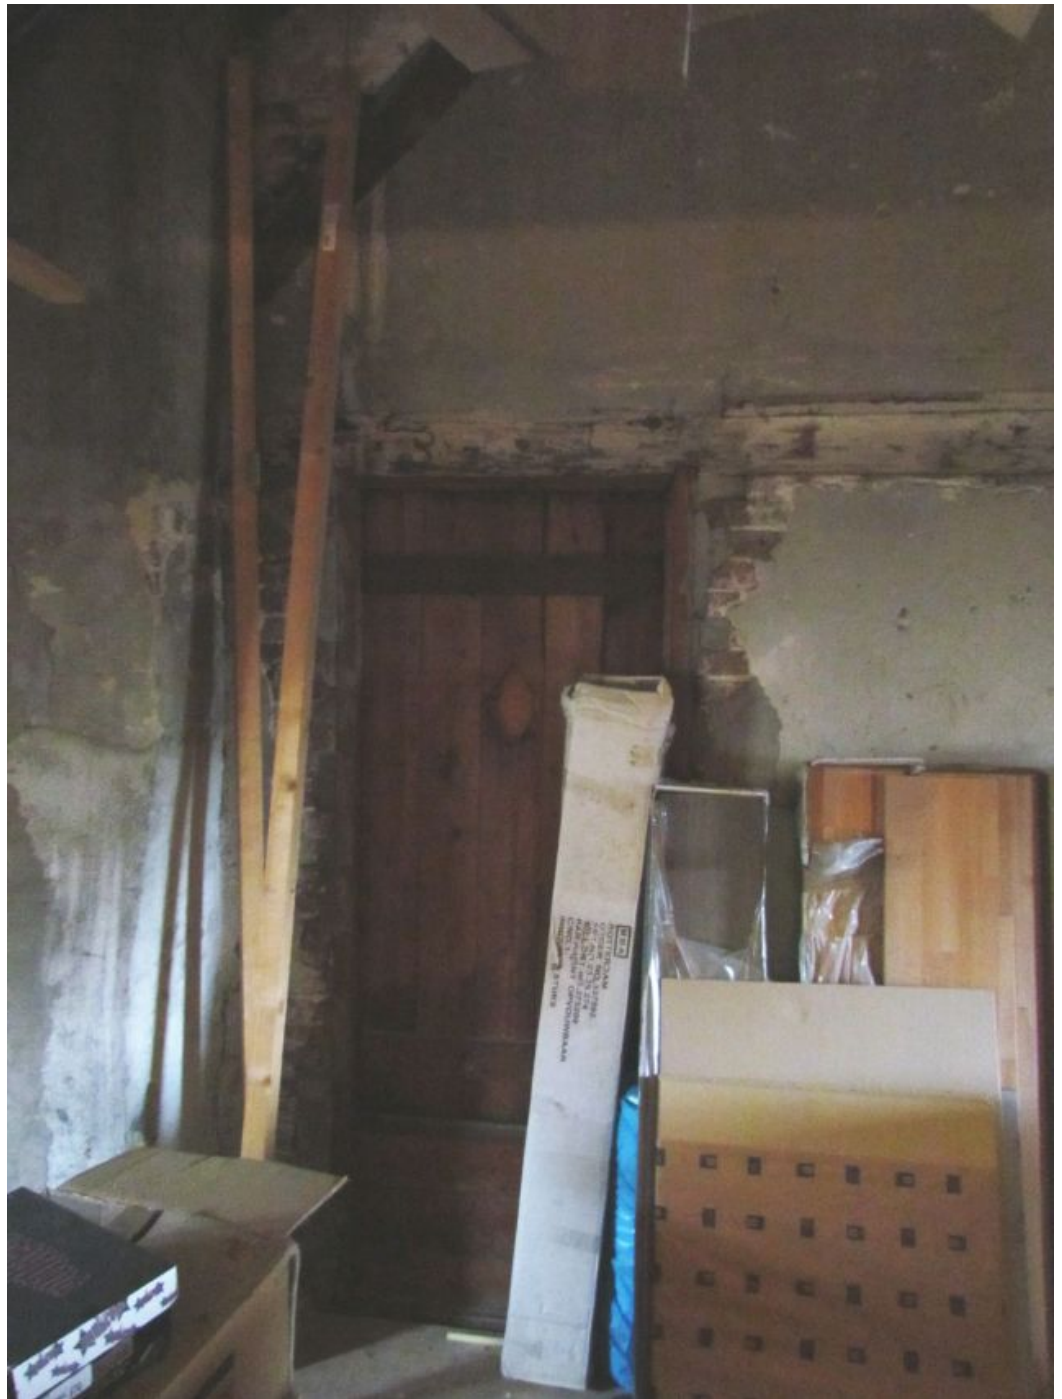
Branddeur zolderverdieping tussen 36 en 38.

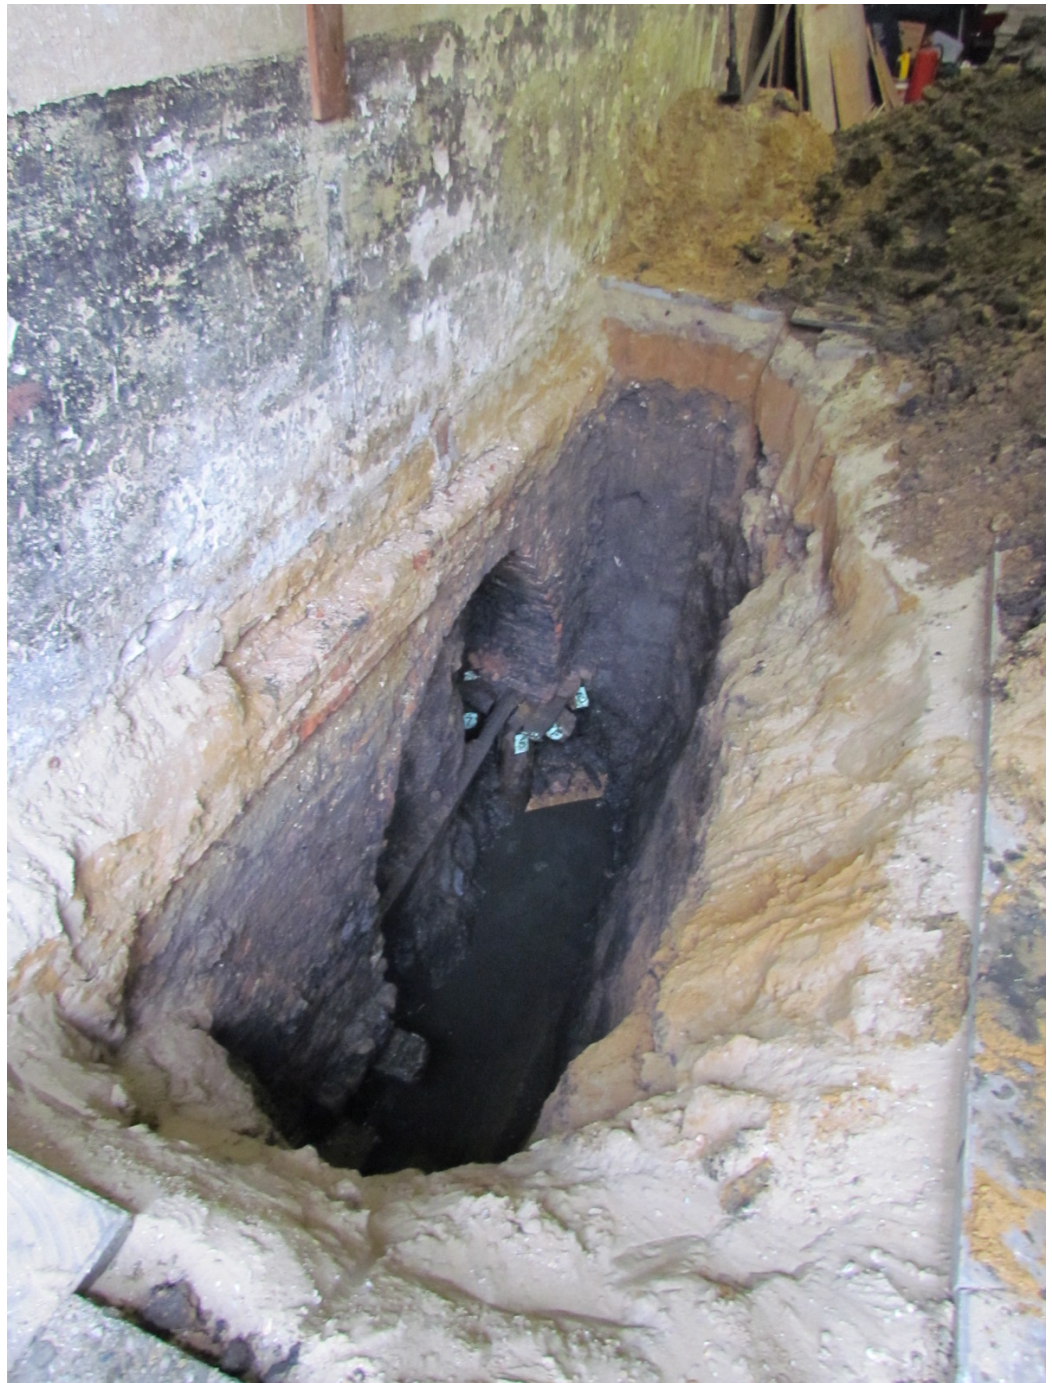
Foto 1 overzichtsfoto inspectieput.

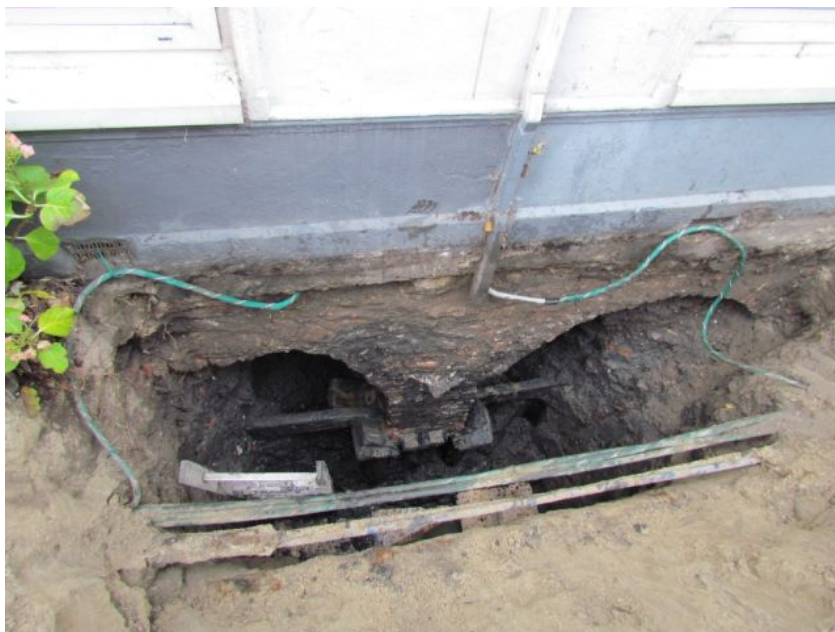
Overzichtsfoto inspectieput

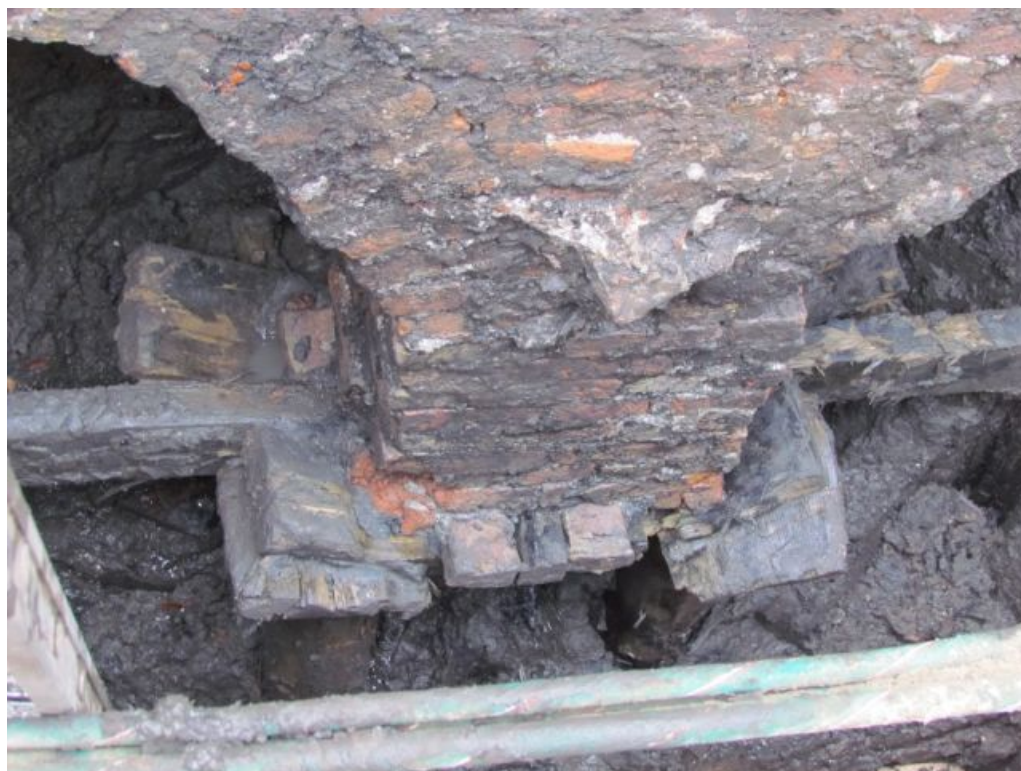
Ingezoomde foto inspectieput van bovenaf

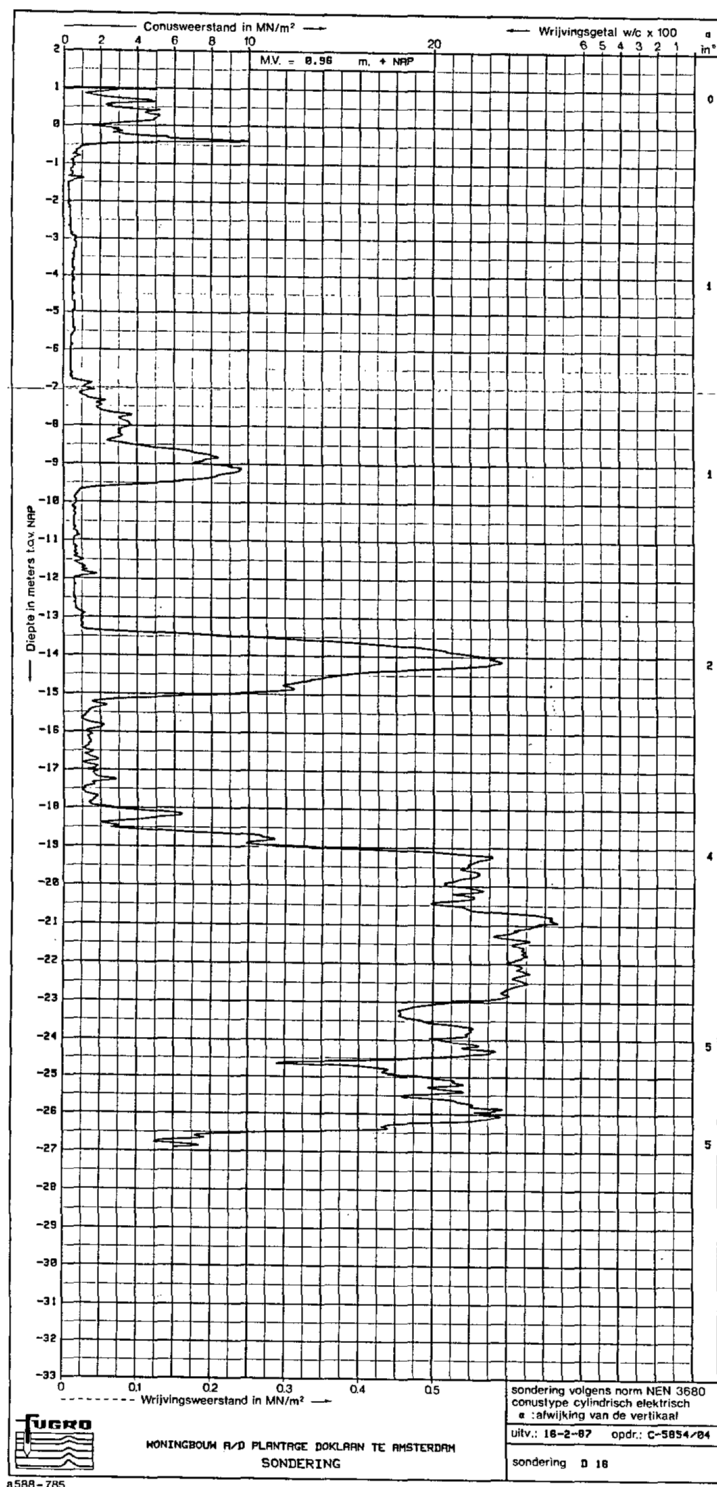
De sondering D 16 ter plaatse van de Plantage Doklaan 5-57 geeft een uitstekende eerste zandlaag aan.

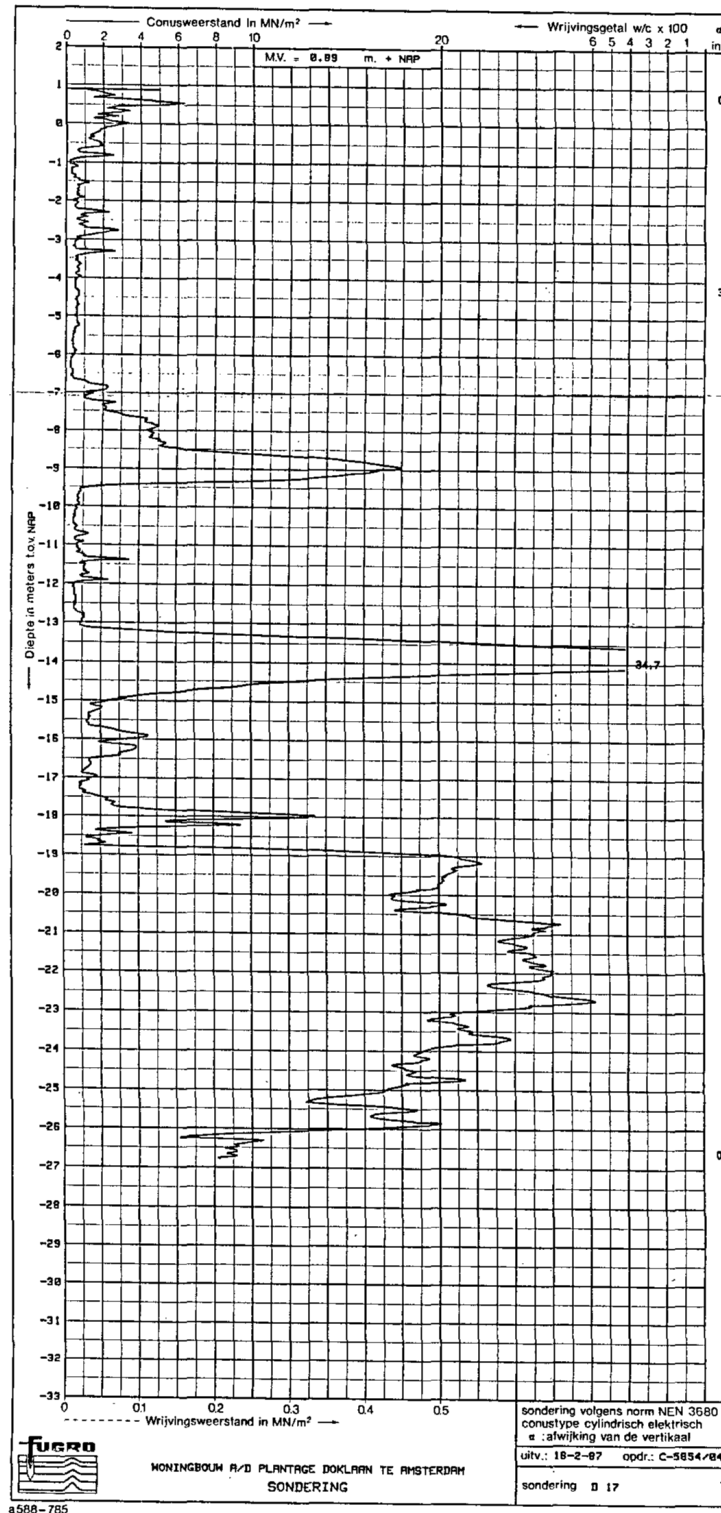
De sondering D 17 ter plaatse van de Plantage Doklaan 5-57 geeft op NAP – 13,50 m een uitstekende eerste zandlaag aan met een dikte van 1,90 m.

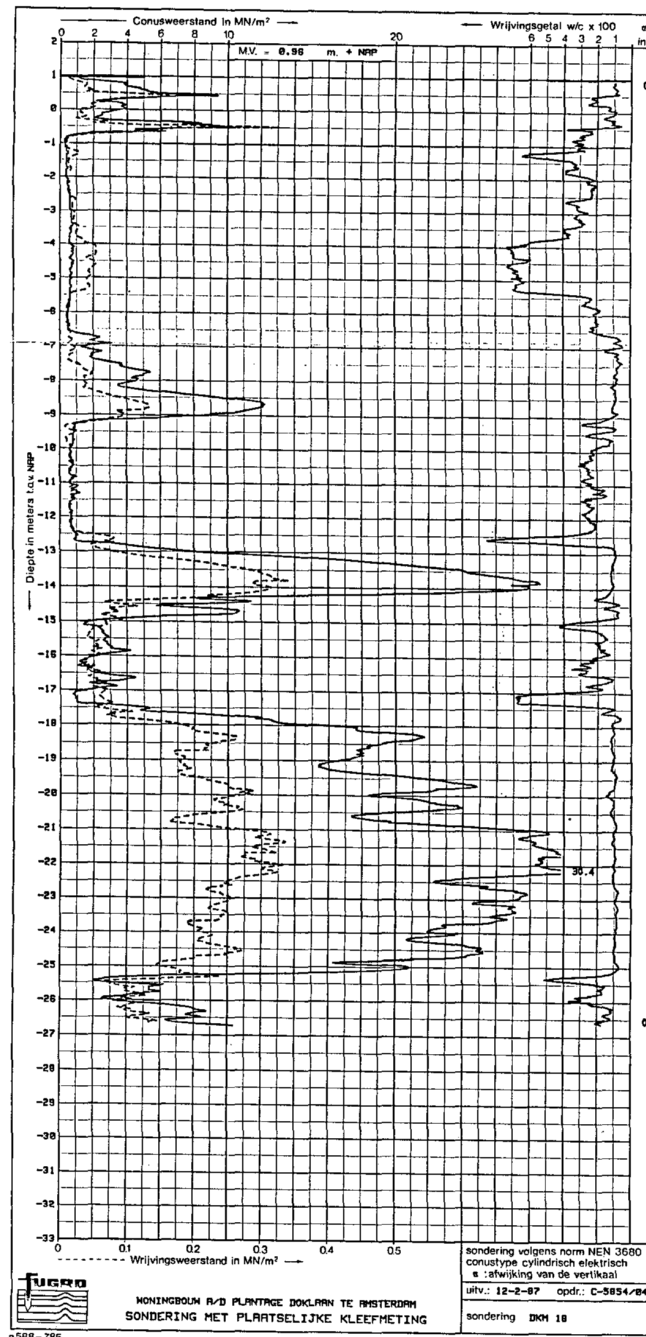
De sondering D 18 ter plaatse van de Plantage Doklaan 5-57 geeft op NAP - 13 m een uitstekende eerste zandlaag aan met een dikte van 2,30 m.
