## Plantage Doklaan 36, AMSTERDAM

## Casco-funderingsonderzoek Plantage Doklaan 36

7 juli 2015  
55-14-0074  
Directie Toezicht en Handhaving

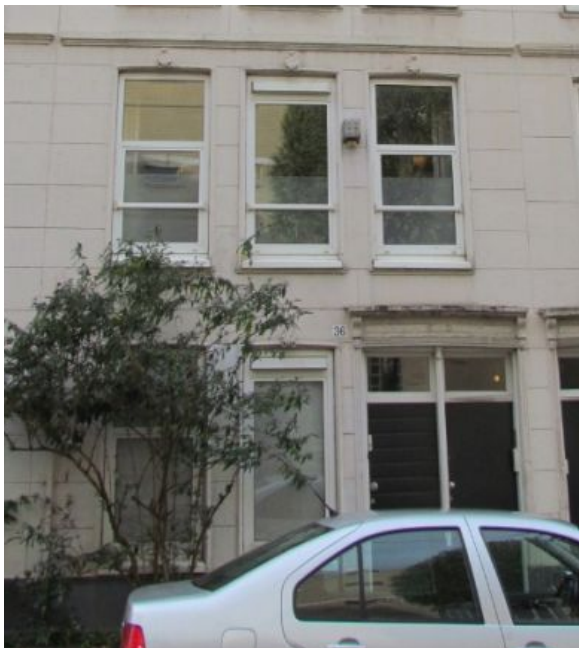
De kwaliteit van het metselwerk is redelijk en het pleisterwerk is kwalitatief matig. Er is scheurvorming geconstateerd in het pleisterwerk ter hoogte van de eerste, de tweede en de derde verdieping, in de borstweringen en de penanten (zie scheurtekening op blz.15).

De breedteafmetingen van de penanten op de begane grond zijn van links naar rechts 670 mm, 360 mm, 360 mm en 170 mm. Het gevelmetselwerk is steens.

De voorgevel biedt het pand voldoende steun in de dwarsrichting.

1. het pleisterwerk van de voorgevel ter hoogte van de eerste, de tweede en de derde verdieping is gescheurd en moet worden hersteld. (art.BB 3.25 (best. bouw, afdeling 3.5));
2. het metselwerk in de voorgevel ter hoogte van de eerste, de tweede en de derde verdieping is gescheurd en moet worden hersteld. (art.BB 2.6 (best. bouw, afdeling 2.1));

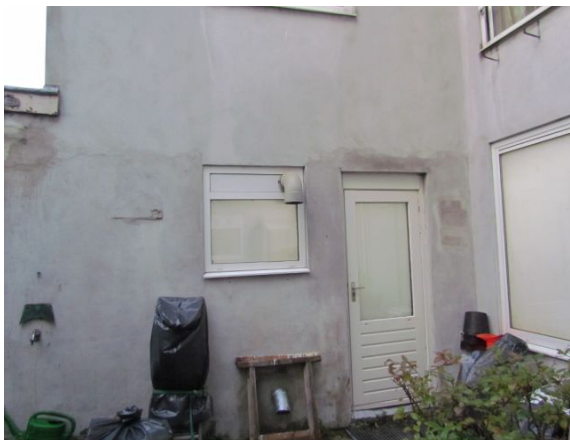
Zijgevel uitbouw begane grond

De uitbouw is opgetrokken uit steens metselwerk.  
De kwaliteit van het pleisterwerk is redelijk en het metselwerk is kwalitatief goed.  
Er is scheurvorming geconstateerd ter hoogte van de eerste en de tweede verdieping, in de borstweringen (zie scheurtekening hieronder).  
De kwaliteit van de ramen en kozijnen is goed.  
De uitbouw is voldoende stabiel.

1. het pleisterwerk van is gescheurd ter hoogte van de begane grond en tweede verdieping en moet worden hersteld. (art.BB 3.25 (best. bouw, afdeling 3.5));
2. het metselwerk in de rechterzijgevel van de uitbouw ter hoogte van de begane grond en de tweede verdieping is gescheurd en moet worden hersteld. (art.BB 2.6 (best. bouw, afdeling 2.1));

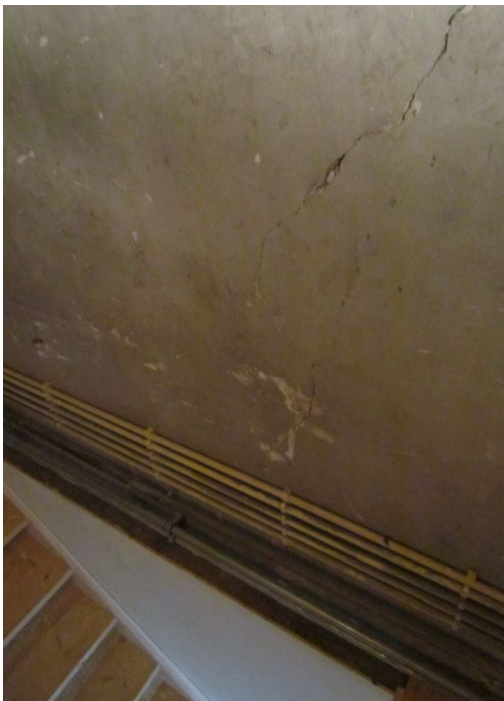
Inpandig is ter hoogte van de zolderverdieping ter plaatse van de gemetselde invulling tussen de spanten scheurvorming waargenomen (zie foto hieronder).  
De kwaliteit van de vloerconstructies is voldoende.

1. de scheidingswand op de zolderverdieping ter plaatse van de gemetselde invulling tussen de spanten is gescheurd en biedt onvoldoende weerstand tegen branddoorslag (art.BB 2.87 (best. bouw, afdeling 2.10)) en moet zodanig worden aangepast dat de materialen van de samenstellende onderdelen danwel de bekleding een weerstand tegen branddoorslag van ten minste 30 minuten heeft. (art.BB 2.81 (verbouw, afdeling 2.10));

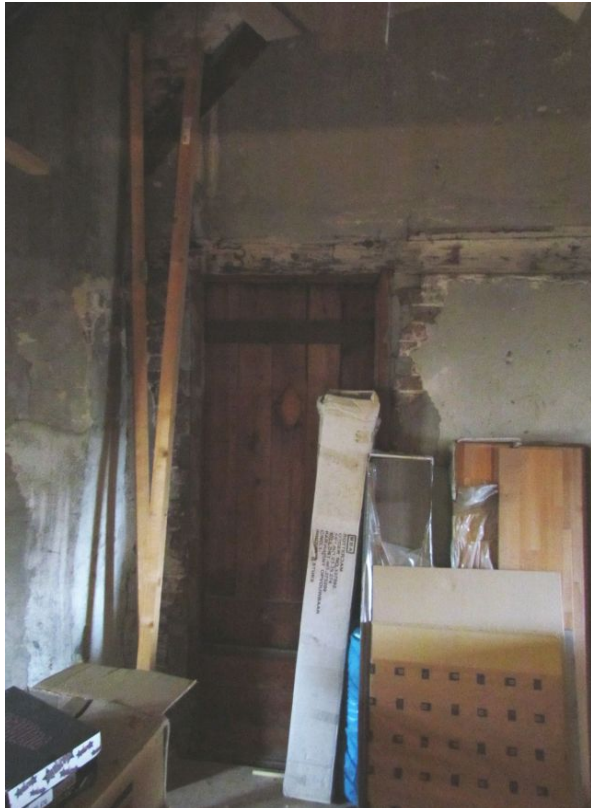
Branddeur zolderverdieping tussen 36 en 38.

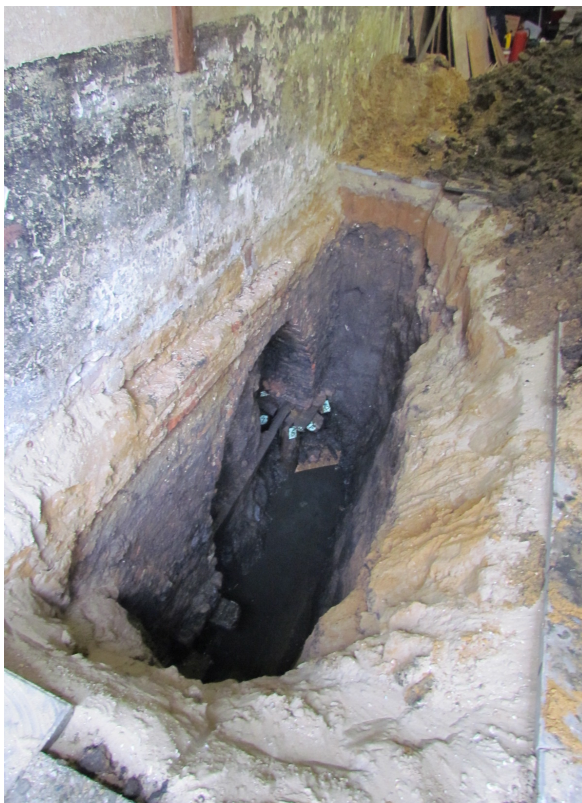
Foto 1 overzichtsfoto inspectieput.

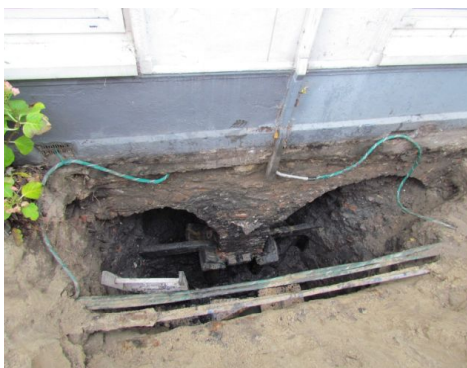
**Uitgevoerde metingen in mm**

Onderdeel:	Afmeting:	Indringing:			Opmerking:
		boven	midden	onder	
Paal 1	∅ 175	14	20	15	staat bijna geheel naast metselwerk
Paal 2	∅ 165	5	12	7	staat bijna geheel naast metselwerk
Paal 3	∅ 190	21	15	15	staat bijna geheel naast metselwerk
Paal 4	∅ 180	7	15	20	staat bijna geheel naast metselwerk
	H x B x L	links	midden	rechts	
Kesp A	60 x 270 x *	14	*	*	afgebroken tpv schuifhout E
Kesp B	70 x 240 x *	13	15	*	deels afgebroken en getordeerd tpv paal 4
Kesp C	70 x 180 x *	28	15	20	gescheurd en getordeerd in lengte richting en geheel afgebroken in de dwarsrichting tpv paal 2
Kesp D	65 x 180 x *	7	*	*	gescheurd in lengte richting en gebroken in de dwarsrichting tpv paal 3
Afschuifhout E	160 x 70 x *	7	10	5	getordeerd tpv paal 1

Overzichtsfoto inspectieput

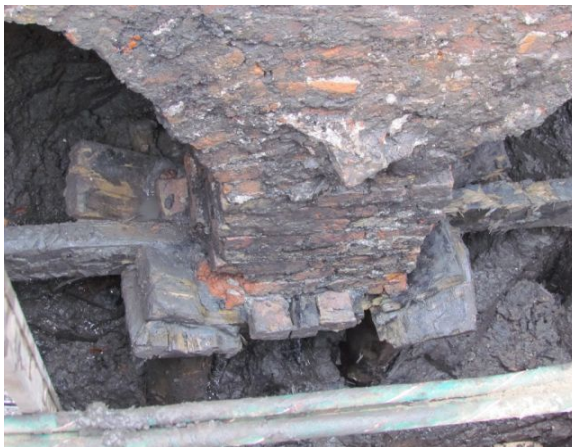
Ingezoomde foto inspectieput van bovenaf
