## Hogeweg 20, AMSTERDAM

## Hogeweg 20 Amsterdam

## Rapport QuickScan Funderingsrisico

Hogeweg 20-H, 1098CC Amsterdam

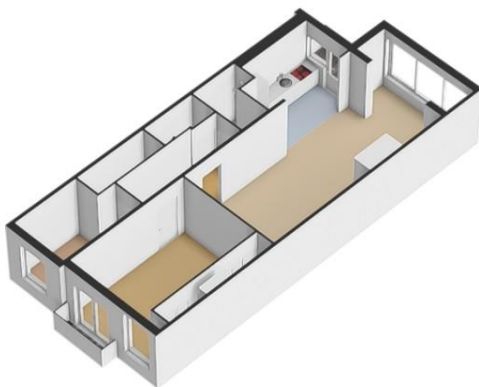
| | PRE BVO AFTREK | BVO | BVO AFTREK | POST BVO AFTREK | | GEBRUIKSOPPERVLAKTEN CONFORM NEN 2580-2007 | | | OPPERVLAKTE | INHOUD |
|---|---|---|---|---|---|---|---|---|---|---|
| Tweede verdieping | - | 85,02 | 8,24 | - | - | 76,77 | - | - | - | 293,32 |

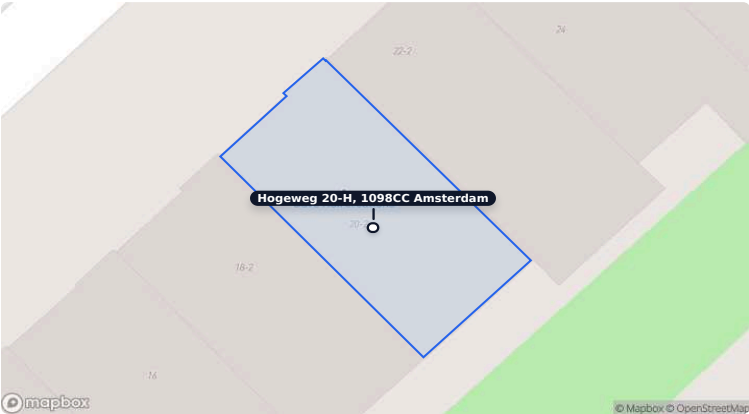
Kaart: Funderingstype per pand

| Adres | BAG identificatie | Funderingstype |
|---|---|---|
| Hogeweg 20-H, 1098CC Amsterdam | <b>Pand:</b><br>NL.IMBAG.PAND.0363100012155698<br><b>Nummeraanduiding:</b><br>NL.IMBAG.NUMMERAANDUIDING.0363200000131584 | Houten paalfundering, type Amsterdam-Rotterdam<br>Vastgesteld op basis van: FunderMaps |

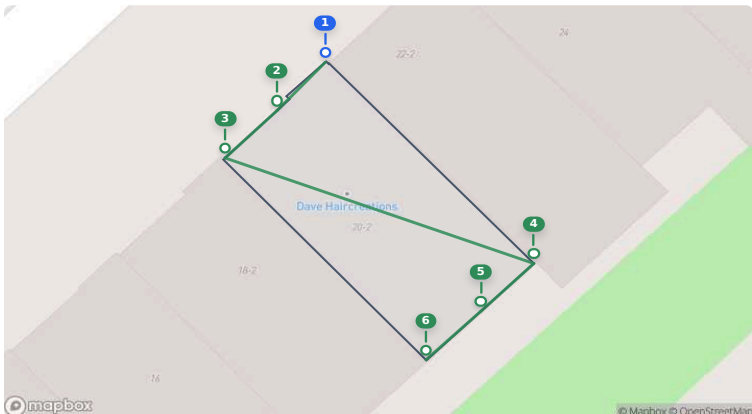
Kaart: Lintvoegmetingen

| Punt | Object | Hoogte | Afstand | Verhouding | Beoordeling |
| 1 | Hogeweg 20-H, 1098CC Amsterdam | 0 mm | - | - | Referentie |
| ★ 2 | Hogeweg 20-H, 1098CC Amsterdam | 5 mm | 3096 mm | 1:619 | Nihil |
| 3 | Hogeweg 20-H, 1098CC Amsterdam | 0 mm | 3154 mm | 1:631 | Nihil |
| 4 | Hogeweg 20-H, 1098CC Amsterdam | 0 mm | 14374 mm | 1:∞ | Nihil |
| 5 | Hogeweg 20-H, 1098CC Amsterdam | -4 mm | 3204 mm | 1:801 | Nihil |
| 6 | Hogeweg 20-H, 1098CC Amsterdam | -7 mm | 3304 mm | 1:1101 | Nihil |

Meetinstrument: Slangenwaterpas (± 2,5 mm)

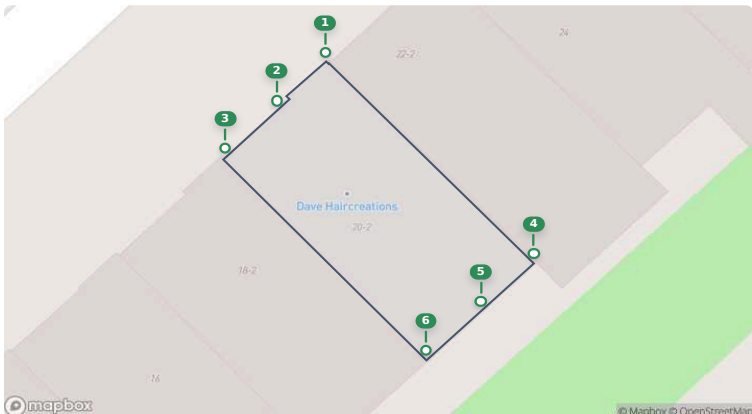
Kaart: Loodmetingen

| Punt | Object | Verplaatsing | Verhouding | Beoordeling |
| ★ 1 | Hogeweg 20-H, 1098CC Amsterdam | 1,0 mm | 1:1.000 | <b>Nihil</b> |
| 2 | Hogeweg 20-H, 1098CC Amsterdam | 2,0 mm | 1:500 | <b>Nihil</b> |
| 3 | Hogeweg 20-H, 1098CC Amsterdam | 1,0 mm | 1:1.000 | <b>Nihil</b> |
| 4 | Hogeweg 20-H, 1098CC Amsterdam | 1,0 mm | 1:1.000 | <b>Nihil</b> |
| 5 | Hogeweg 20-H, 1098CC Amsterdam | 1,0 mm | 1:1.000 | <b>Nihil</b> |
| 6 | Hogeweg 20-H, 1098CC Amsterdam | 2,0 mm | 1:500 | <b>Nihil</b> |

Meetinstrument: Standaard digitale waterpas (1 m) ( $\pm 10$  mm)

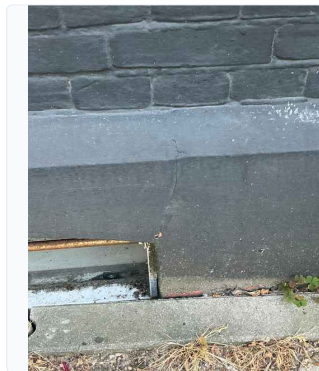
Detail 4

Zeer klein

*Geen opmerking*

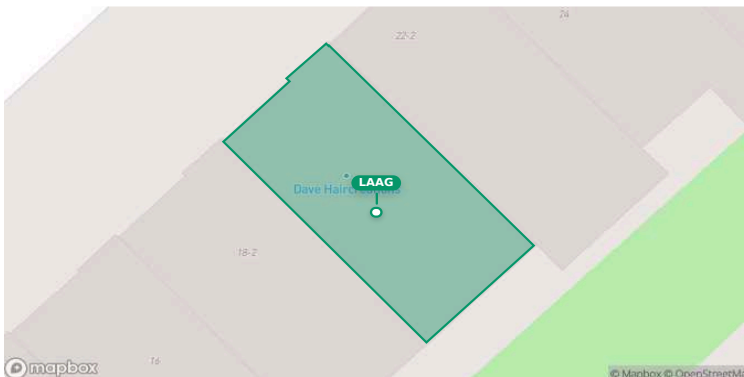
Kaart: Conclusie overzicht

- **Lintvoegmeting:** Nihil (1:619)
- **Loodmeting:** Nihil (1:1.000, richting uit)
- **Scheurvorming:** Zeer klein
- **Vloerveldwaterpassing:** Nihil (1:491, niet meegenomen in de beoordeling)

Geen maatregelen: Er zijn geen directe interventies noodzakelijk. Blijf wel periodiek monitoren en documenteer eventuele veranderingen. Communicatie met bewoners en alertheid bij veranderingen of klachten van bewoners zijn aanbevolen.
