**Gemeente  
Amsterdam**  
Centrum

## **Casco-funderingsonderzoek Plantage Doklaan 36**

7 juli 2015  
55-14-0074  
Directie Toezicht en Handhaving

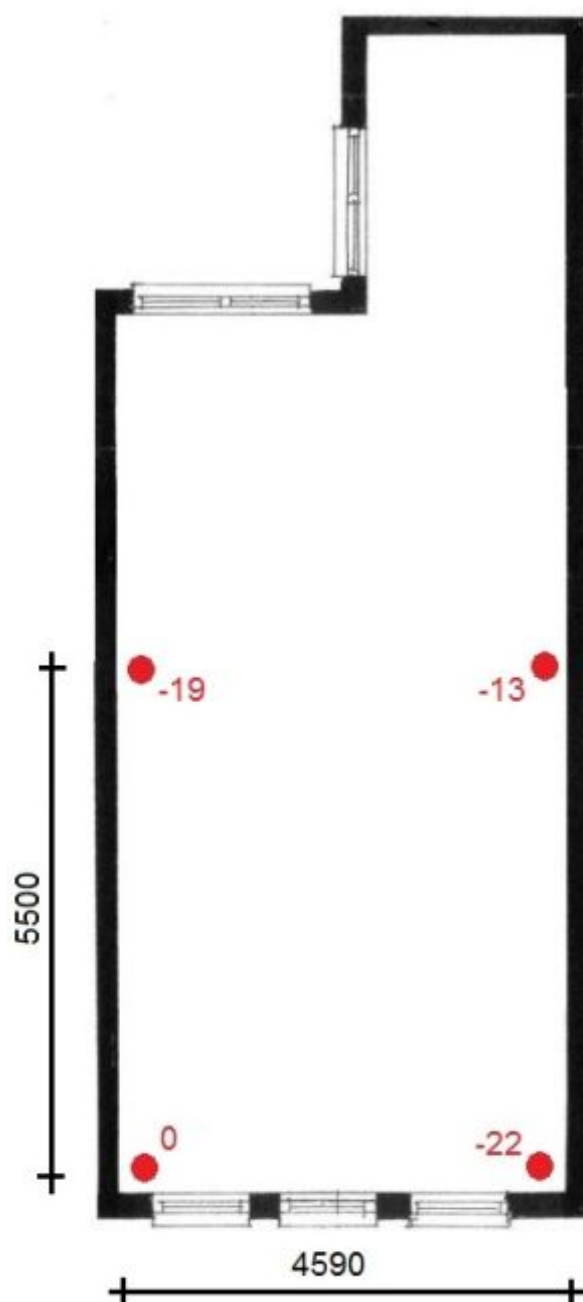
Vloerwaterpassing op de tweede verdieping. De zettingsverschillen zijn afgerond in halve en hele mm.

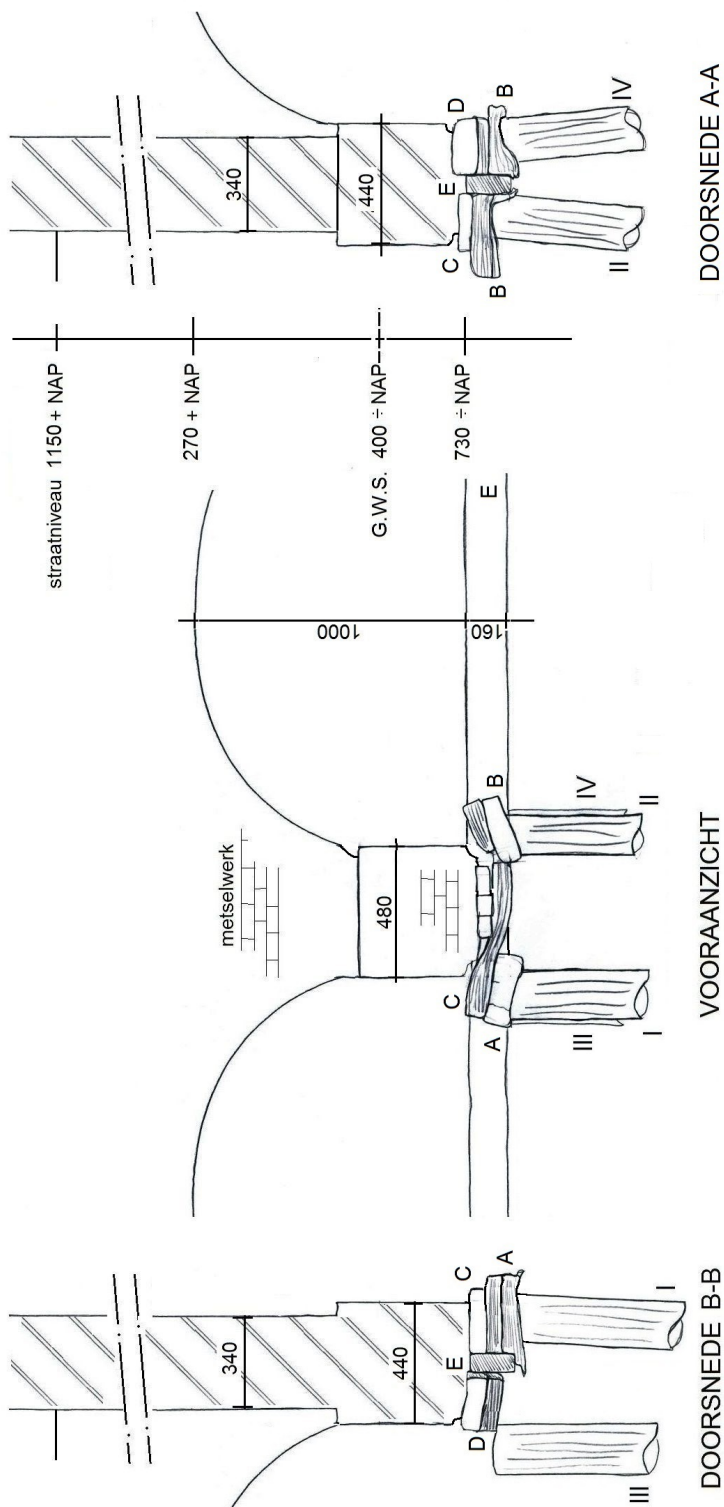
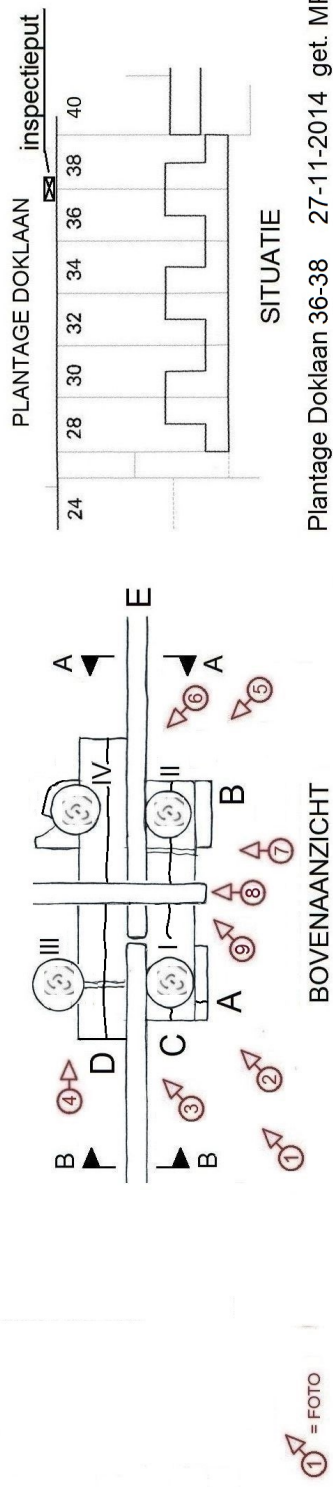
Overzichtsfoto inspectieput

| Onderdeel: | Afmeting: | Indringing: | | | Opmerking: |
|---|---|---|---|---|---|
| Kesp C | 70 x 180 x * | 28 | 15 | 20 | gescheurd en getordeerd in lengte richting en geheel afgebroken in de dwarsrichting tpv paal 2 |
| Kesp D | 65 x 180 x * | 7 | * | * | gescheurd in lengte richting en gebroken in de dwarsrichting tpv paal 3 |
