## Bestevaerstraat 198 -1, AMSTERDAM

Appartement

**DeHuizenarts**  
onafhankelijke visie op bouwgebreken voor particulieren

## Bouwtechnisch Inspectierapport

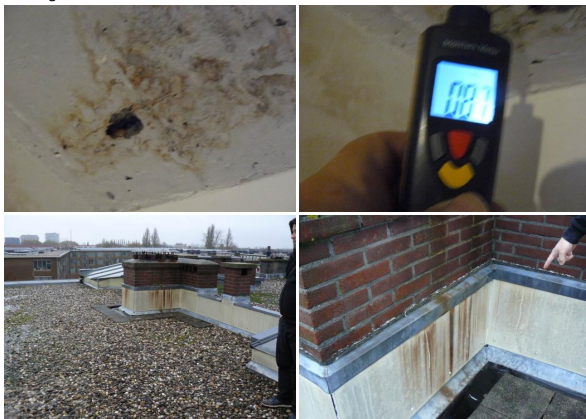
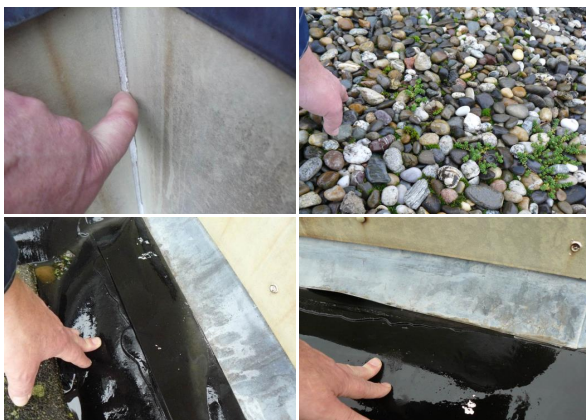
Foto's van hetgeen is aangetroffen probleem 1.

Probleem 1: *Lekkage plat dak.*

- Lekkage verkleuringen in het betonplafond in het vertrek op de bovenste verdieping aan de voorgevel.
- Doormiddel van vochtmetingen hebben wij vastgesteld dat de ondergronden ter plaatse van de verkleuringen zeer vochtig was. Het onderzoek is voorafgegaan door een zeer lange regenperiode, tijdens het onderzoek lekte er geen water uit het plafond.
- Het platte dak is van een ballast grindlaag voorzien. Onder de dakbedekking verspreid onder een groot gebied rondom de schoorsteen is aanzienlijk veel water aangetroffen. De dakbedekking is omhoog gedrukt door dit water en golf op en neer als dit wordt ingedrukt.
- De kitvoegen tussen de schoorsteen bekledingsplaten zijn uitgedroogd en gescheurd.

**Probleem 1: Lekkage plat dak.**

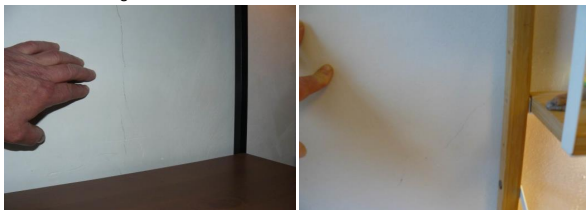
Foto's van hetgeen is aangetroffen probleem 2.

Probleem 2: *Scheuren in het stucwerk van de binnenmuren.*

- Scheuren in het oude stucwerk van de binnenmuren verspreid in de diverse vertrekken in uw appartement. (Dit ook in het aangrenzende appartement waar wij de schimmelproblematiek hebben onderzocht.)
- De gevels van de panden vertonen geen scheefstand of ongelijkmatige verzakingskenmerken.

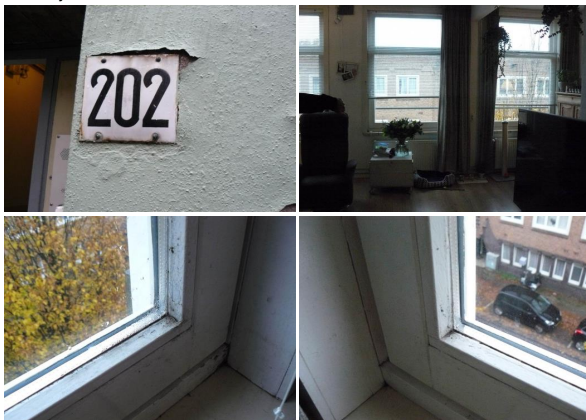
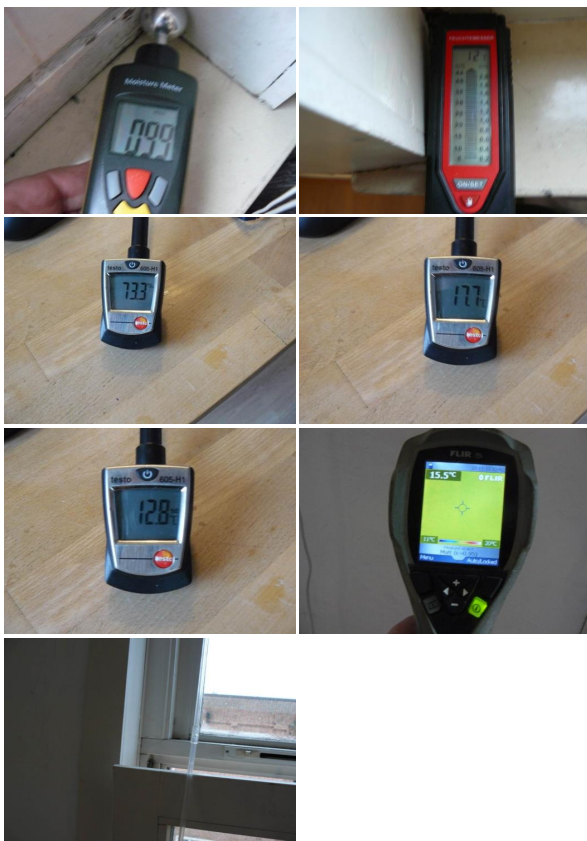
*Foto's van hetgeen is aangetroffen probleem 3.*

Probleem 3: *Schimmel in het appartement op huisnummer 202 3 hoog.*

- Condensvorming op het dubbelglas.
- Schimmelvorming op diverse muurvlakken in verschillende vertrekken van het appartement.
- Doormiddel van metingen hebben wij vastgesteld dat de relatieve luchtvochtigheid in het appartement op 73,3% was gelegen, de luchttemperatuur was op 17,7 graden Celsius gelegen, de dauwpunttemperatuur is op 12,8 graden Celsius vastgesteld.
- Met behulp van een infraroodcamera hebben wij een wandtemperatuur van circa 15 graden Celsius vastgesteld.
- De aftimmerlijstjes ter plaatse van de vensterbanken van de voorgevelkozijnen zijn door langdurige vochtinwerking zijn met name in de hoeken aangetast. Het houtvochtpercentage in deze lijstjes hebben wij doormiddel van metingen vastgesteld op ruim 40%.
- De voorgevelkozijnen zijn voorzien van smalle en zeer kleine ventilatiesleuven. Er zijn draaikiepramen welke niet van kierstandhouders zijn voorzien.

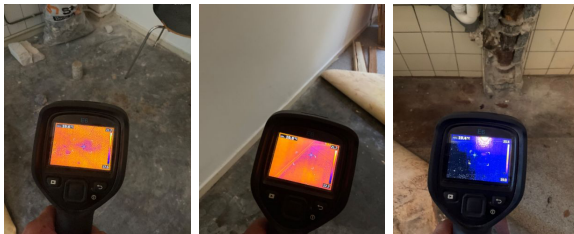
**Gebrek**

**Doorslaand, optrekkend vocht**

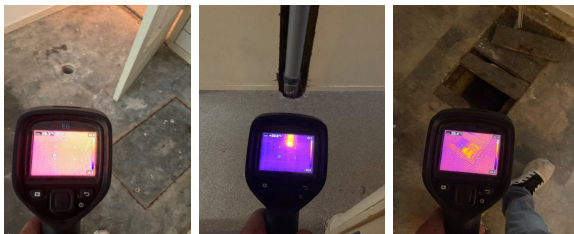
**Gebrek**

**Doorslaand, optrekkend vocht**

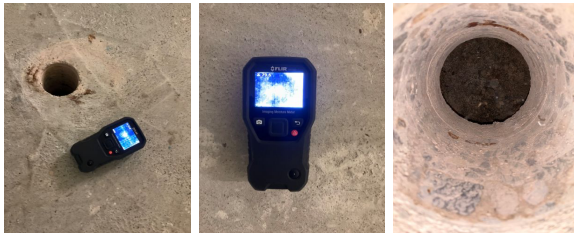
**Gebrek**

**Doorslaand, optrekkend vocht**

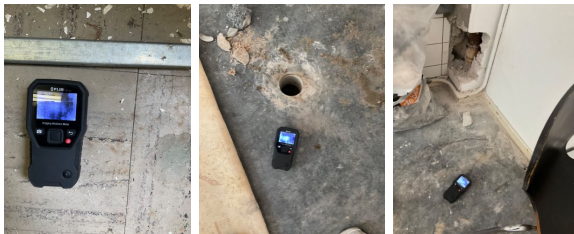
**Gebrek**

**Doorslaand, optrekkend vocht**

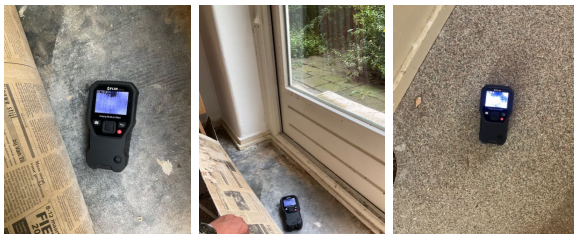
**Gebrek**

**Doorslaand, optrekkend vocht**

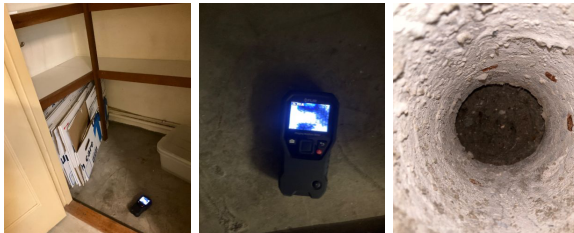
**Gebrek**

**Doorslaand, optrekkend vocht**

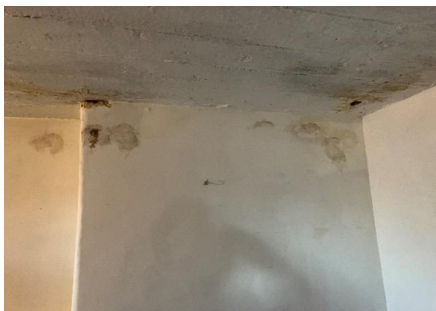
**(CV2)** *Ernstige schimmelvorming en/of vochtplekken als gevolg van doorslaand of optrekkend vocht in tot de woonruimte behorende overige ruimten.*

Vochtplekken op het schoorsteenkanaal/ plafond

opgevangen lekwater

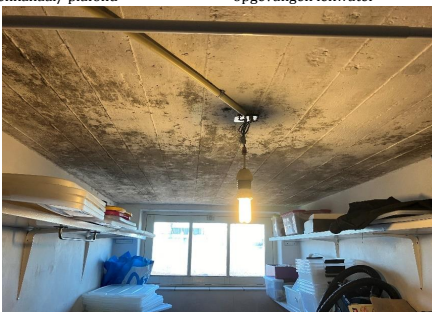
Schimmelvorming op het plafond in de hal en de naastgelegen berging

Als het gebrek onder CV2 verholpen is, maar de aanwezige (ernstige) gevolgschade waarvoor de verhuurder verantwoordelijk is nog niet, dan kan dit worden aangemerkt als een gebrek in de categorie C8.

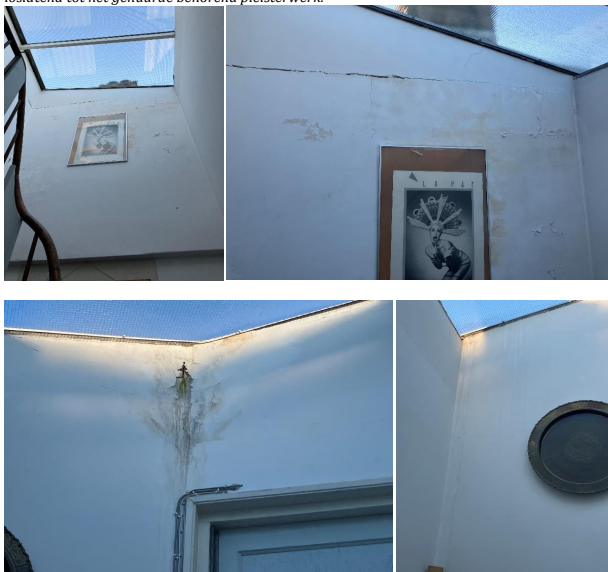
*(CV2) Ernstige schimmelvorming en/of vochtplekken als gevolg van doorslaand of optrekkend vocht in tot de woonruimte behorende overige ruimten.*

*(C6) Er is sprake van: slechte staat van binnenmuren en plafonds in de vorm van ernstige scheurvorming of loslatend tot het gehuurde behorend pleisterwerk.*

Lekkageplekken en scheurvorming in het trappenhuis

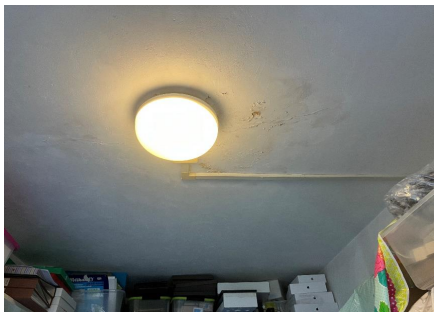
**(CV1)** *Ernstige schimmelvorming, vocht- en/of roetplekken als gevolg van optrekkend of doorslaand vocht in een of meer van de tot de woonruimte behorende verblijfsruimten (inclusief de tot die ruimten behorende vaste kastruimte).*

Vochtplekken/ onthecht witwerk rond de plafonddamp

Als het gebrek onder CV1 verholpen is, maar de aanwezige (ernstige) gevolgschade waarvoor de verhuurder verantwoordelijk is nog niet, dan kan dit worden aangemerkt als een gebrek in de categorie C8.
